# 2019年 安全報告書

北大阪急行電鉄株式会社

## 2019年 安全報告書

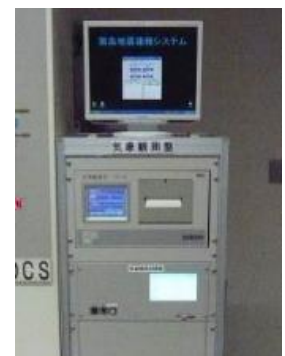
表示器

地震の発生直後に、震源に近い観測点の地震計で観測された地震波のデータを解析して震源の位置や地震の規模（マグニチュード）を直ちに推定し、これに基づいて沿線における強い揺れの到達時刻や震度を予測し、可能な限り素早く知らせるシステムです。送られてくる揺れの強さにより列車を停車させるなどの指示を行います。

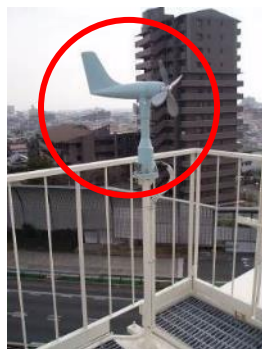
名神架道橋上風向風速計発信器

江坂駅～緑地公園駅間の名神架道橋上に設置した風向風速発信器で検出されたデータが、総合指令所に設置している表示器に表示され、風速が設定された値を超えると警報が出され、列車の運転速度を規制します。また、そのデータは社内ネットワークで閲覧できるようになっています。

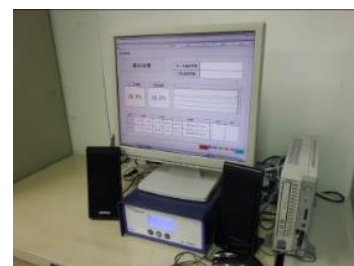
温度監視画面

夏季の高温期は、気温の上昇とともにレールの温度が上昇し、膨張による座屈が起きる危険性が高まります。これを防ぐため、桃山台駅付近に設置している温度計で外気温とレール温度を把握することにより、監視体制を強化しています。

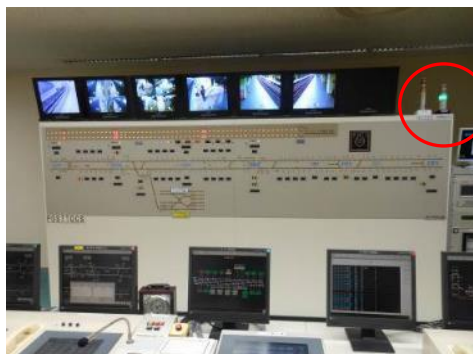
総合指令所内

運転指令業務を行う総合指令所に駅火災警報装置を設置しており、緑地公園駅・桃山台駅・千里中央駅に設置している火災報知器が動作した場合に警報および表示にて駅構内火災発生を知らせます。

これにより、運転指令者が駅構内火災を早期に把握でき、火災が発生している駅への列車の進入停止手配等の対応を迅速に行うことができます。

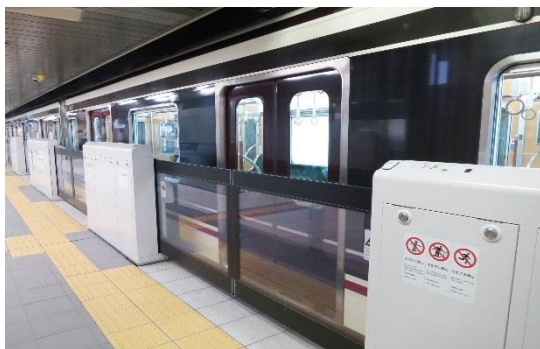
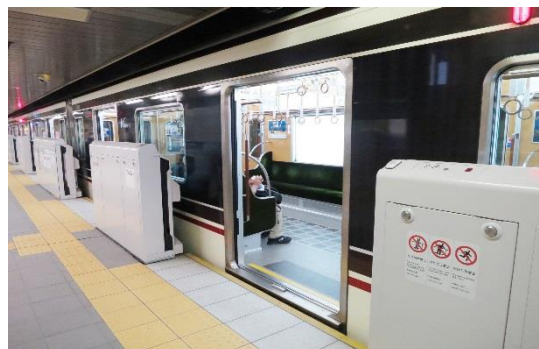
全てのお客さまにより安全に、安心して鉄道をご利用いただくための設備で、2018年3月より当社全駅で稼働を開始しました。固定式の柵と、そこから開閉可能なドアにより構成され、列車到着時のみ開閉することで、プラットフォームでの線路内への転落や列車との接触を防止します。

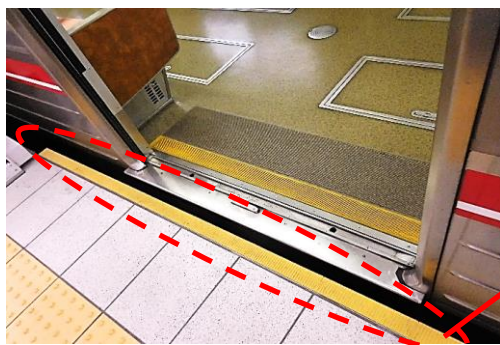
- ・乗降時の隙間への転落を防止し、ベビーカーやスーツケースの乗降も容易になります。
- ・ゴム状の治具(黄色)を設置することにより、万が一車両と接触しても安全性を保ちながらホームと車両の隙間を埋める役割を果たすことができます。

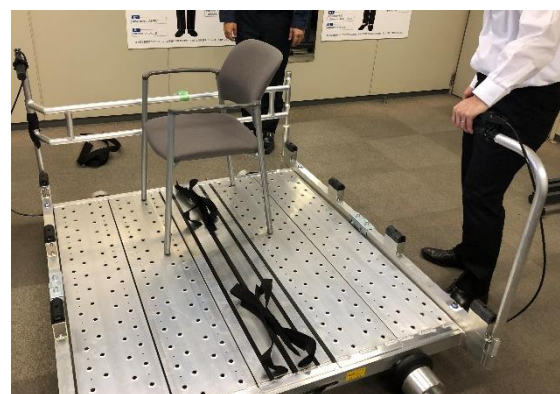
地震等の異常時が発生し、駅間に停車した列車から駅まで避難する際に、ご自身で避難ができない方や怪我をされた方を搬送する負傷者搬送車を緑地公園駅に導入しました。

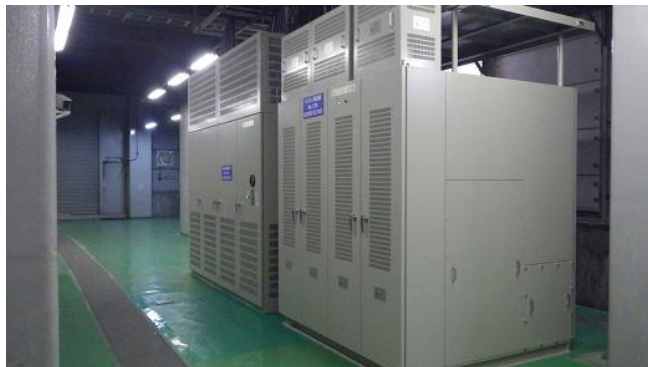
シリコン整流装置は、交流を直流に変換して電車線におくる装置であり、設備の老朽化に伴い更新しました。更新に伴い環境にやさしい(フロン未使用)設備を使用しております。

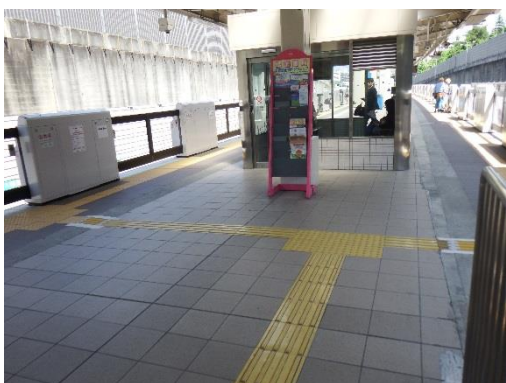
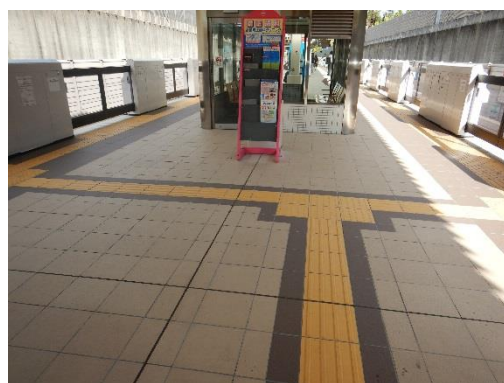
駅のバリアフリー向上のためホーム床面誘導タイルの視認性を高めました。

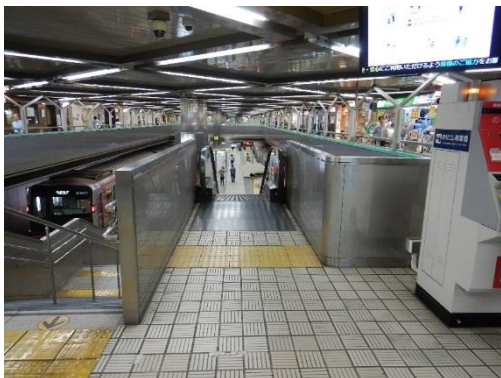
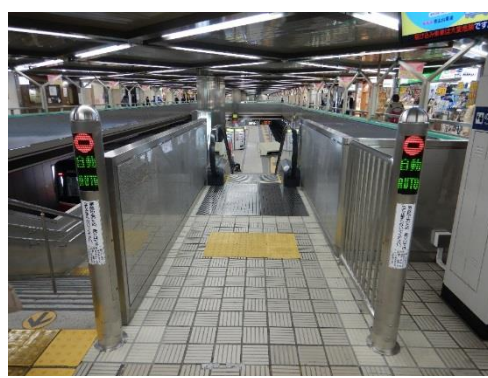
お客さまへの安全維持のため、機器の更新と誤侵入防止対策や吹き抜け箇所での転落防止対策を実施しました。

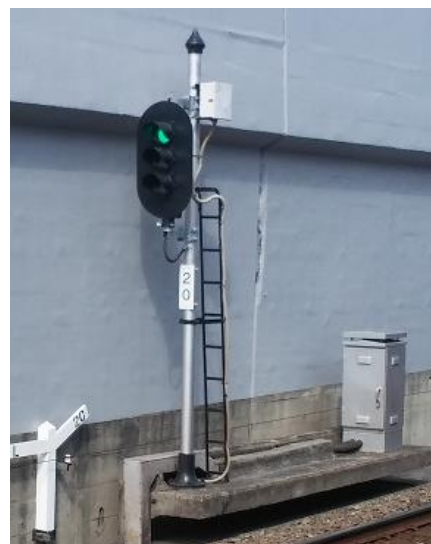
桃山台～千里中央駅間と車庫構内の一部の信号機を電球式から LED 式に更新しました。ランプ切れが無くなり視認性が向上しました。

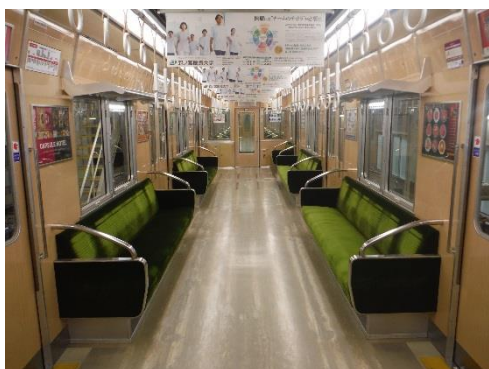
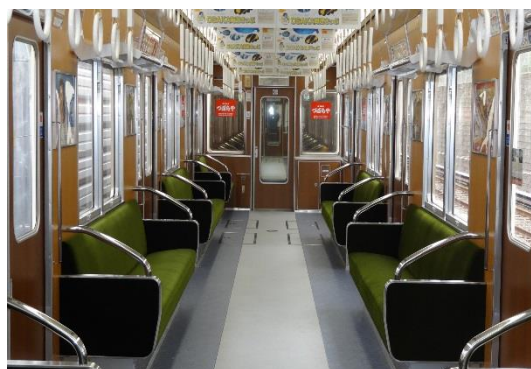
新造から約 30 年経過した 8000 形車両のリニューアル工事を施行しました。主な内容として、床敷物を防滑性の高いものに取り替えた他、吊り手の増設、ATC 更新等を行い安全性の向上を図りました。

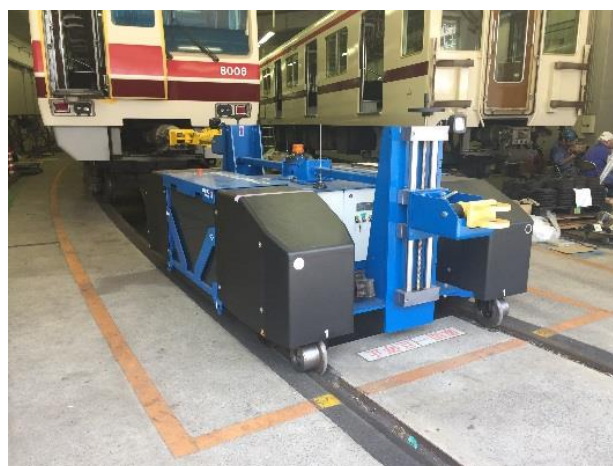
経年の進んだガソリン式車両移動機をバッテリー式車両移動機に更新し、静粛性の向上を図りました。
