# 北大阪急行電鉄 安全報告書2022

# 2022年 安全報告書

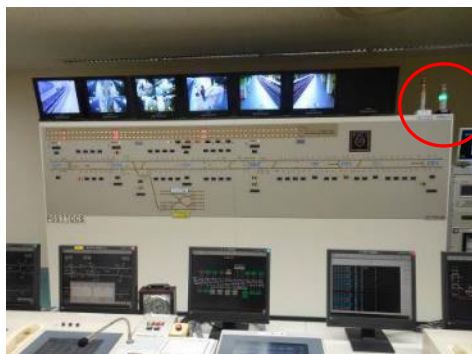
総合指令所内

運転指令業務を行う総合指令所に駅火災警報装置を設置しており、緑地公園駅・桃山台駅・千里中央駅に設置している火災報知器が動作した場合に警報および表示にて駅構内火災発生を知らせます。これにより、運転指令者が駅構内火災を早期に把握でき、火災が発生している駅への列車の進入停止手配等の対応を迅速に行うことができます。

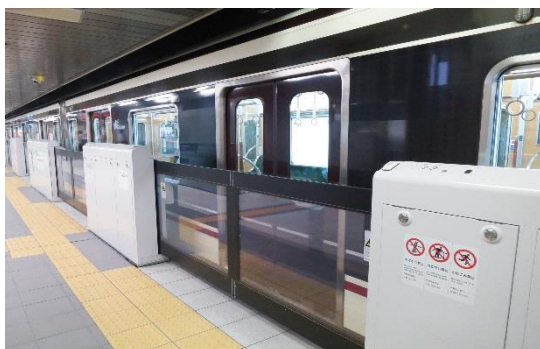
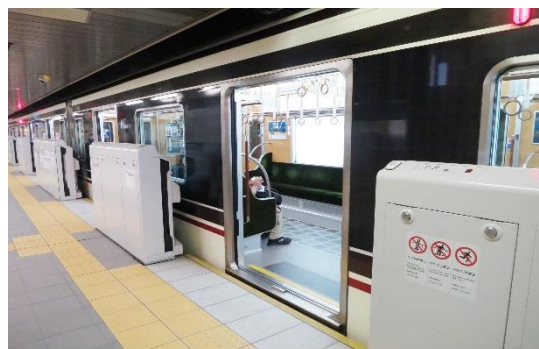
全てのお客様により安全に、安心して鉄道をご利用いただくための設備で、2018 年 3 月には当社全駅に設置を完了し、2020 年 11 月には Osaka Metro との共同使用駅である江坂駅にも設置を完了しました。固定式の柵と、そこから開閉可能なドアにより構成され、列車到着時のみ開閉することで、プラットフォームでの線路内への転落や列車との接触を防止します。

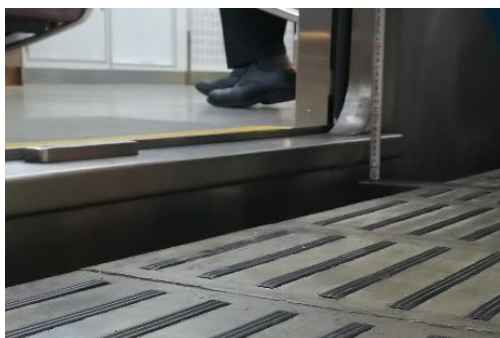
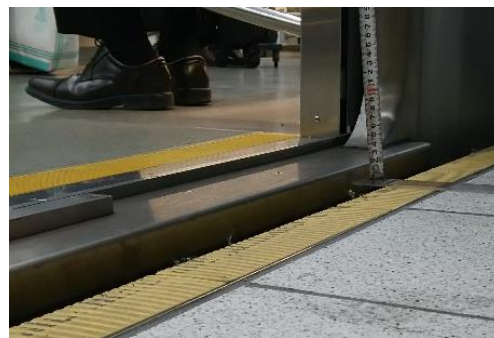
ホーム床面の高さを嵩上げし、列車入口と車両との段差解消を図っています。また、段差・隙間に関する情報をらくらくおでかけネットに掲載しております。

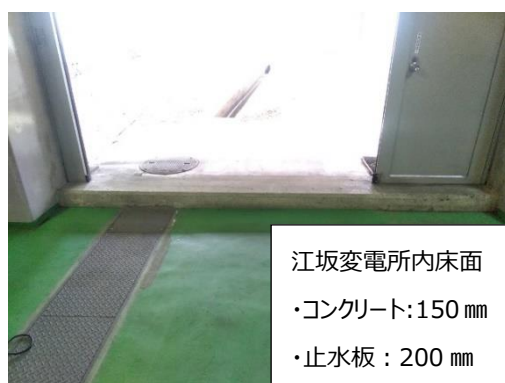
施工前

豪雨による浸水リスクを低減するために変電所出入口に止水板を設置しました。

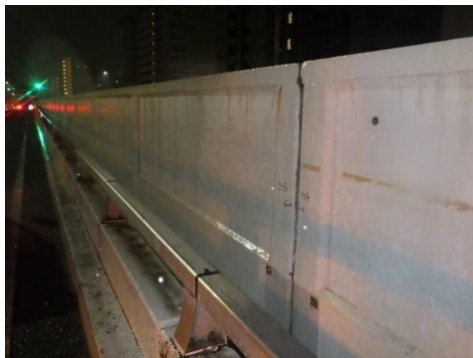
施工前

江坂高架橋の既設コンクリートブロック高欄が高架下及び道路へ落下するのを未然に防ぐため、FRP の軽量高欄に取替を行うとともに同区間の剥落防止工事を実施しました。（延長 114.5m）

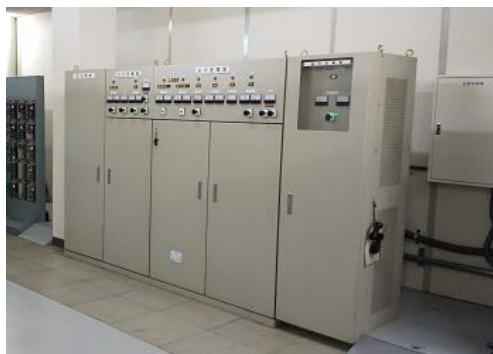
施行前

信号機の表示やポイント制御等に使用しており設備の老朽化に伴い更新しました。

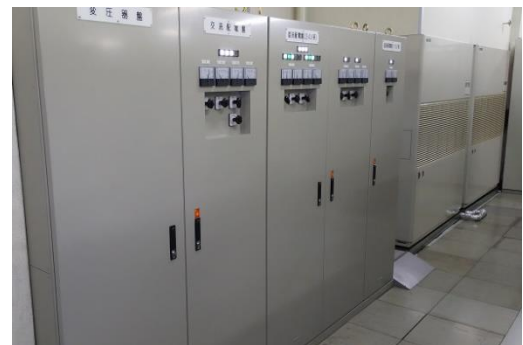
施工後

DC24V と DC110V を分割し、保守性を向上させました。

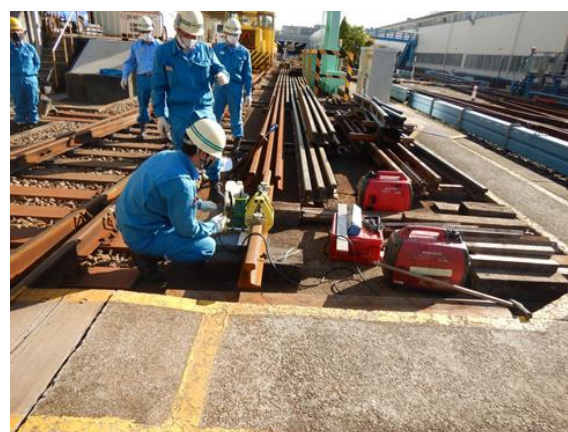
レール折損応急復旧訓

| 担当部署 | 教育・訓練内容 | 頻度 |
|---|---|---|
| 施設課、電気課 | レール折損時の応急復旧訓練 | 年 1 回 |

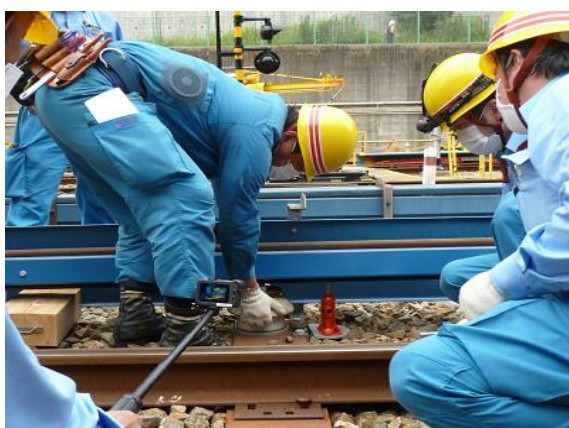
サードレール復旧訓練

| 担当部署 | 教育・訓練内容 | 頻度 |
|---|---|---|
| 電気課 | 電力関係（サードレール）復旧訓練 | 年 1 回 |

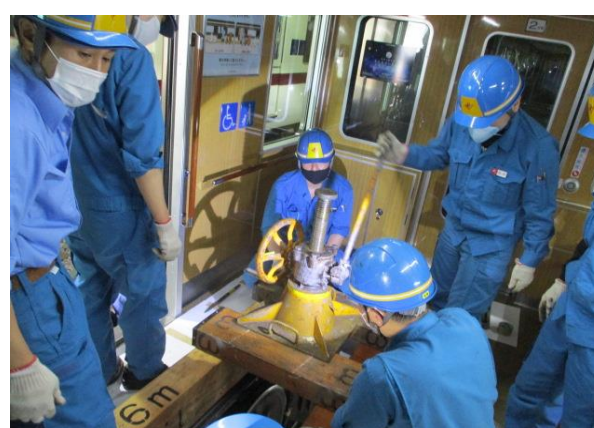
| 担当部署 | 教育・訓練内容 | 頻度 |
|---|---|---|
| 車両課 | 車軸巻き上げ機取扱習熟訓練 | 年 1 回 |
